## RAPPORT N° 1196 A

### POLYNÉSIE FRANÇAISE

Tahiti (îles du Vent) et île de Hiva Oa (îles Marquises)  
Diagnostic de l'état d'altération des tiki et pétroglyphes

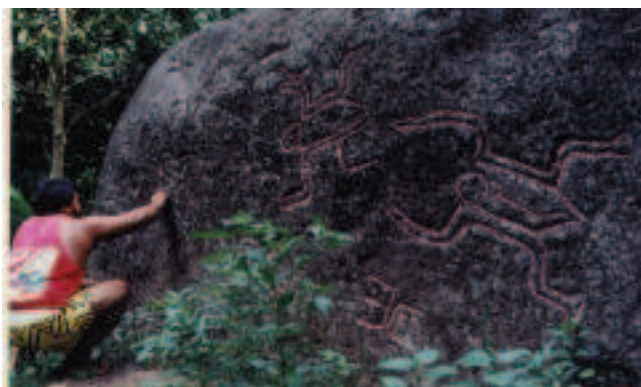
Photo 2 : Rehaussement des traits gravés à la craie rouge (cliché E. Olivier, 2001)

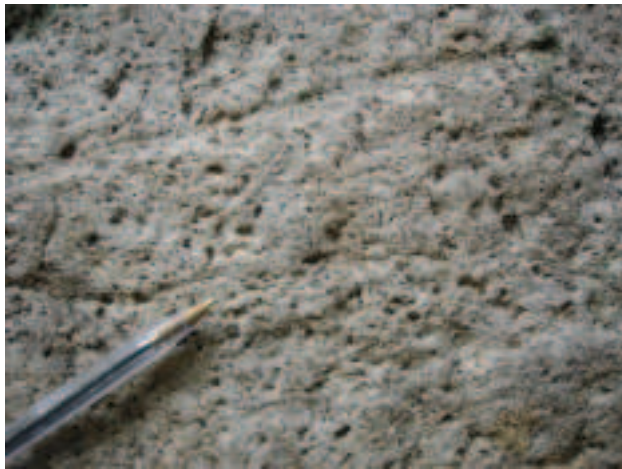
à un matériau dur, rugueux, parsemé de petites cavités plurimillimétriques. Ces microstructures soulignent l'effet d'une humidité persistante ou ponctuellement très active qui favorise la dissolution puis l'élimination des parties les plus tendres du matériau. A l'échelle centimétrique, la surface de la roche de teinte gris-clair (photo 3), laisse en saillance de petits minéraux noirs, moins sensibles à l'altération que la matrice. Observée en microscopie polarisante (photo 4), la roche correspond à une trachyte ou un trachybasalte leucocrate à texture microlitique porphyrique. Le fond est constitué de microlithes de plagioclases sans orientation préférentielle. Les phénocristaux correspondent à des oxydes (magnétite), de rares olivines toujours saines, des hornblendes basaltiques entourées de leur liseré caractéristique d'oxydes et des phénoblastes de plagioclases et de feldspaths alcalins type sanidine présentant souvent le phénomène de zoning. Ce phénomène traduit une croissance cristalline progressive et caractérise une évolution de la composition du plagioclase ou du feldspath au fur et à mesure du refroidissement du magma. Ces plagioclases présentent toujours une proportion d'anorthite assez faible, inférieure à 30% (albite ou oligoclase) et sont donc peu calciques.

*Photo 3 : Aspect macroscopique vacuolaire de la surface du rocher après élimination manuelle des recouvrements biologiques*

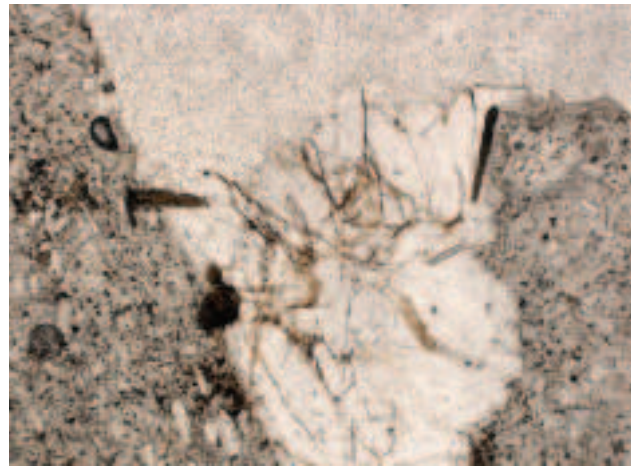
*Photo 4 : Observation au microscope polarisant sur lame mince pétrographique en lumière naturelle polarisée. Corrosion d'un feldspath alcalin au voisinage de la surface. Petit coté de la photo = 1mm*

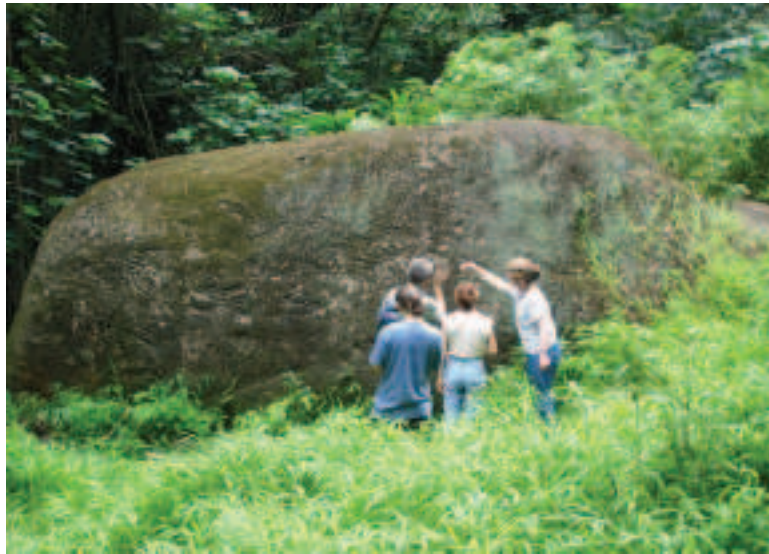
- des *cyanobactéries* qui forment un tapis noirâtre relativement épais, en surface orientée nord de la dalle,
- des *mousses* jaunes et vertes, coté sud-ouest, qui, comme les algues, se détachent facilement du support, sans altération visible du matériau,
- quelques *lichens* gris verdâtres, en orientation est (photo 5).

Photo 5 : Vue du rocher en situation sud ouest, aspect des recouvrements de mousses vertes et lichens verdâtres

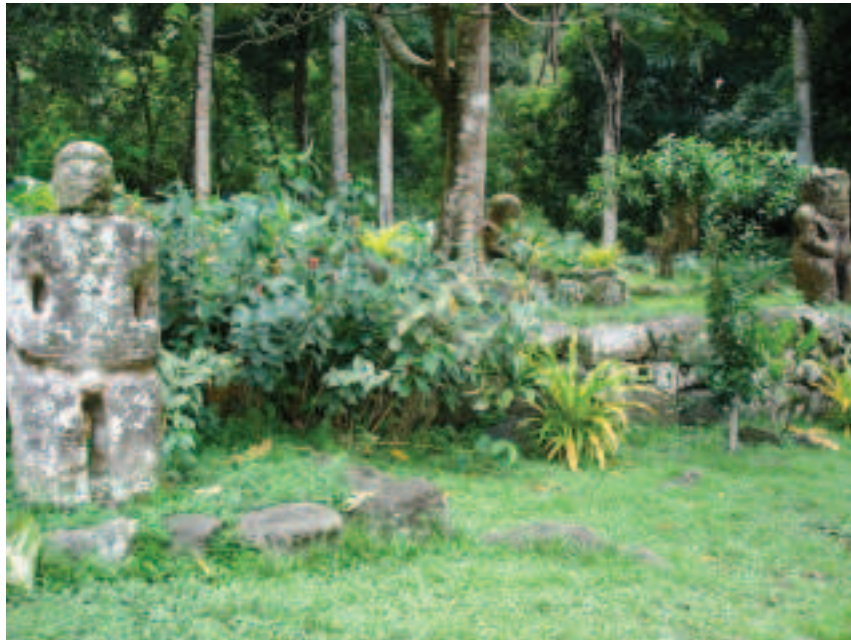
Ce site (photo 7) comprend cinq principaux tiki qui regardent tous vers le nord - à l'exception de Makii - et dominent ces lieux chargés d'histoire. L'âge de ces sculptures tiki est inconnue mais elles sont vraisemblablement antérieures au XVIII<sup>ème</sup> siècle. Le diagnostic de leur état d'altération s'est focalisé sur les tiki Takaii et Makii, car ils concentrent toutes les dégradations qui affectent les sculptures du site mais sont également représentatifs de la diversité des roches utilisées.

Photo 7 : Vue générale vers le sud ouest du site d'Iipona

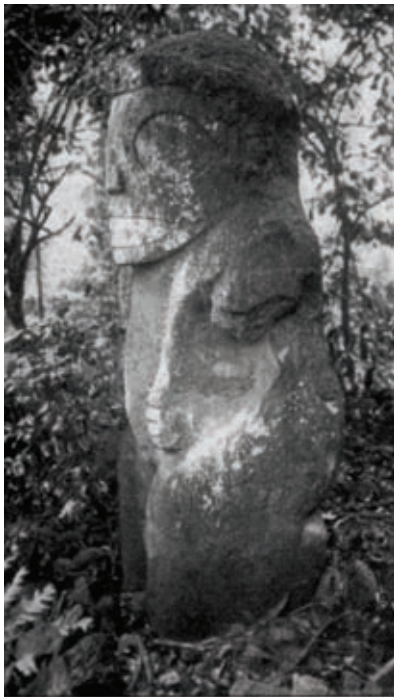
Outre les apports d'eau qui réduisent les propriétés mécaniques du tuf, ce tiki montre une grande fracture oblique qui justifie sans doute la perte du bras gauche. Cette fracture, peut-être générée par un accident précoce (choc ?), se poursuit suivant une direction N175,50E (\*, cf.annexe) au niveau de la hanche gauche, N165,50E au niveau du ventre puis se prolonge au niveau des fesses suivant la direction N175,55E ( photo 8), et enfin N162,49E sur la jambe droite. Il s'agit d'un même plan fissural discontinu légèrement gauche mais néanmoins préoccupant. Cette fissure est localement ouverte sur près d'1cm de largeur et montre des golfes de dissolution matricielle sur une profondeur qui peut atteindre 12 cm, à la base des reins. Elle correspond à une fissure de dissolution et est liée au ravinement des parties argileuses les plus tendres du tuf. L'importance des phénomènes de dissolution qui affectent toutes les parties du tuf, peut être appréciée par comparaison des clichés anciens et actuels (photos 8 et 9).

Photo 8 : Etat de Takaii (extrait du livre de Steinen, photographie de 1934). Cliché E. Olivier

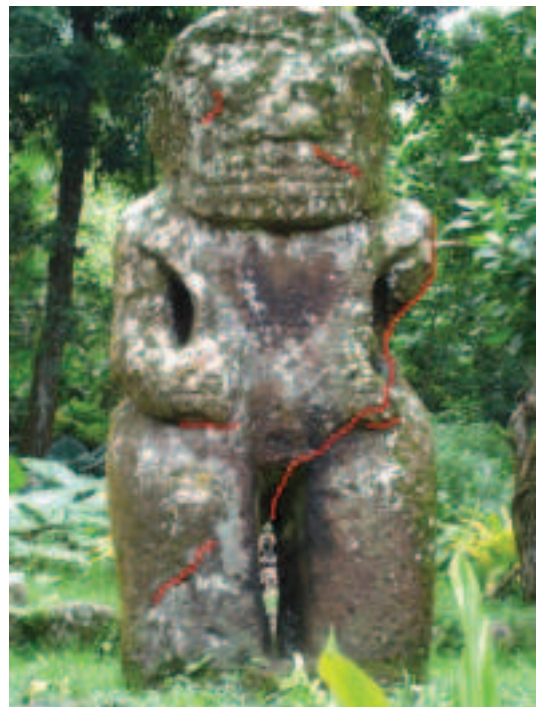
Photo 9 : Principales altérations, positionnement de la fracture ouverte et aspect des recouvrements biologiques sur Takaii.

- les désordres structuraux identifiés mettent en péril certains tiki en tuf qui ne peuvent être déplacés. Mieux isolés de l'impact des agressions atmosphériques et de l'environnement, une campagne de restauration pourrait à moyen terme être envisagée pour le traitement des fissures et des surfaces soufflées par perfusion ou injection directe de microcoulis dont les compositions doivent être étudiées.

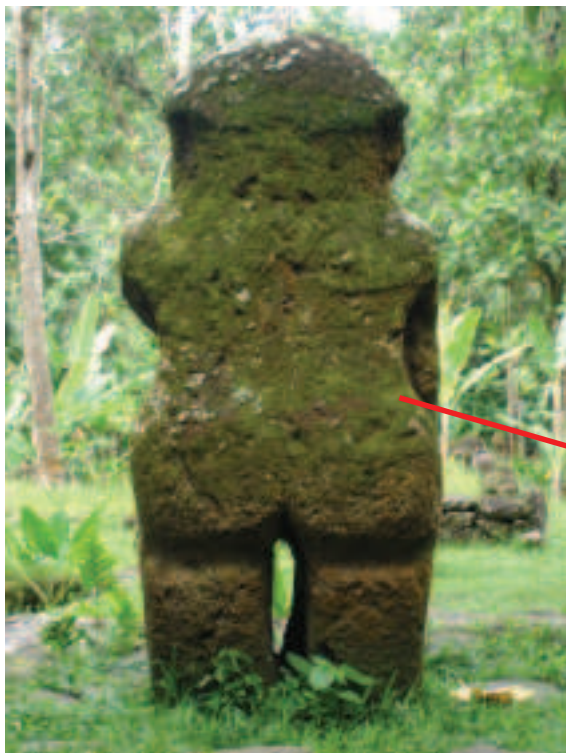
Comme le montre la photo 10, la face arrière du grand Takaii est pratiquement entièrement colonisée par les mousses oranges et vertes. Celles-ci forment un tapis très dense qui entretient l'humidité du matériau sous-jacent (photo 11). Si ces recouvrements se détachent facilement à la main, ils entraînent avec eux une partie de l'épiderme de la roche, sous forme de petits fragments granulaires accrochés à l'enchevêtrement de racines des mousses .

*Photo 10 : Vue arrière du Takaii montrant les importantes colonisations par les mousses.*

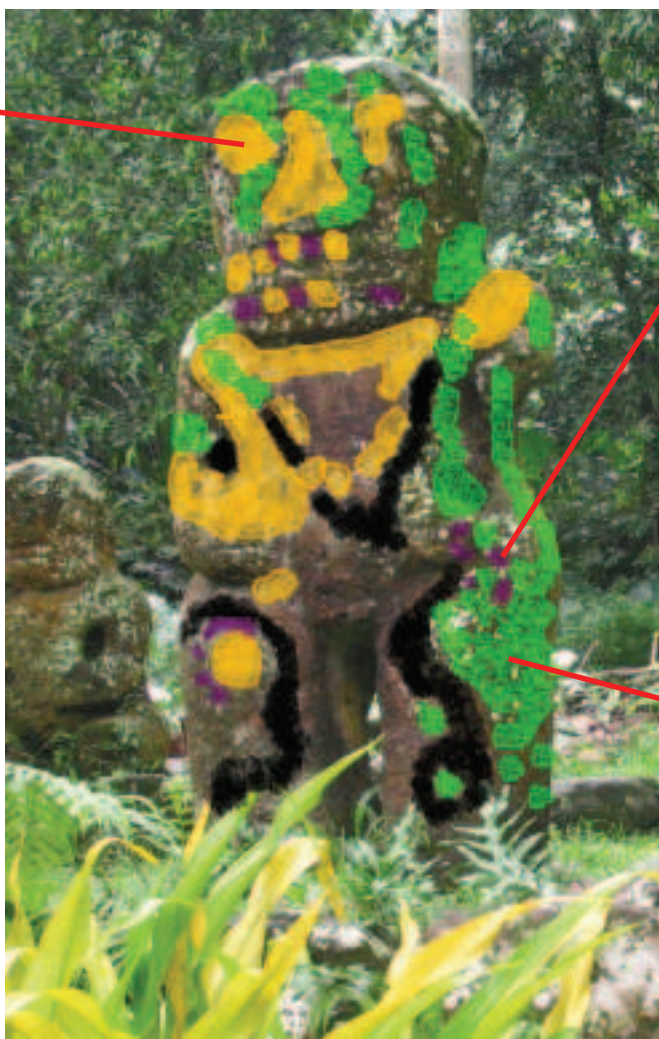
La face avant de Takaii est colonisée par quatre espèces de lichens différents :

Photo 12 : cartographie des lichens colonisant la face avant de Takaii

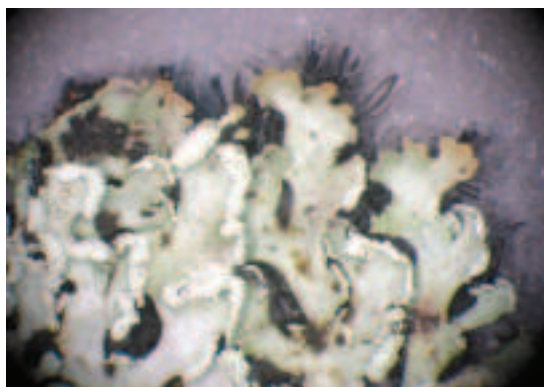
Le thalle est foliacé, lobé, formant des rosettes de plusieurs centimètres de diamètre, de couleur gris verdâtre, plus ou moins adhérent au substrat. Les lobes sont intriqués vers le centre, arrondis et relevés aux extrémités et portent des cils noirs.

Ce lichen fait partie de la famille des parméliacées, du genre *Parmelia* et probablement de l'espèce *crinita* (Ach.Choisy.).

Photo 17 : Vue à la loupe binoculaire du lichen 2 (X 13)

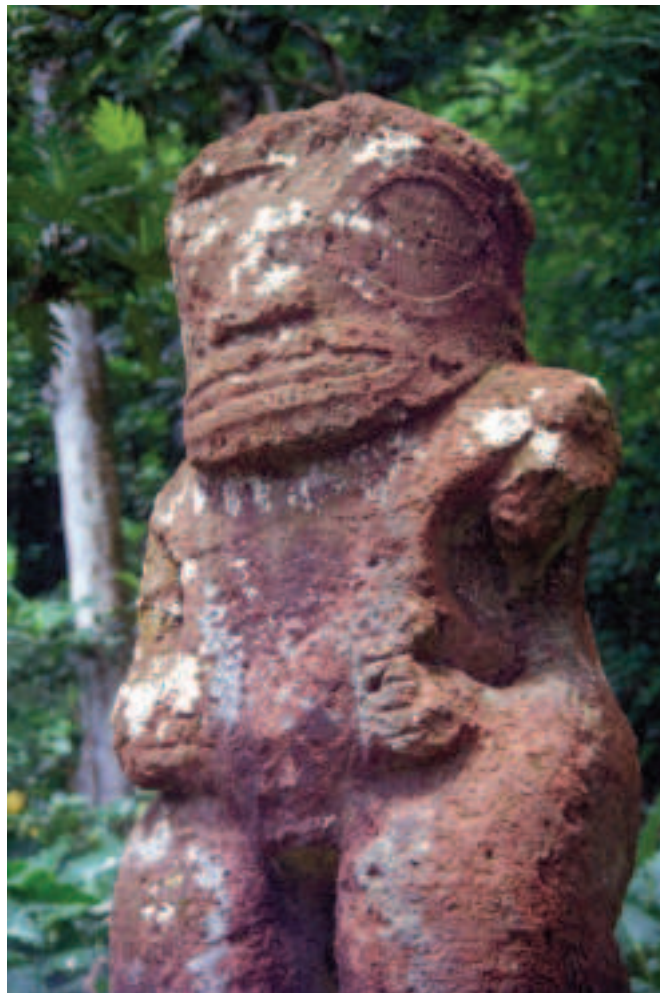
L'examen d'une photo du tiki prise en 2000 (photo 19) montre, qu'à cette époque, la sculpture était beaucoup moins colonisée que maintenant, probablement à la suite d'un nettoyage mécanique. Cela nous permet d'avoir une appréciation de la cinétique de croissance des végétaux, puisqu'après 6 ans, la presque totalité de la surface est à nouveau envahie. D'après la littérature, la croissance des lichens est considérée comme lente et de manière très synthétique, évaluée entre 0,1 et 10 mm par an. Elle est également variable en fonction des conditions climatiques. On peut donc estimer que dans le cas considéré et dans un environnement chaud et humide, la vitesse de croissance est rapide.

*Photo 19 : Etat de colonisation de Takaii en 2000  
(photo Eric Olivier)*

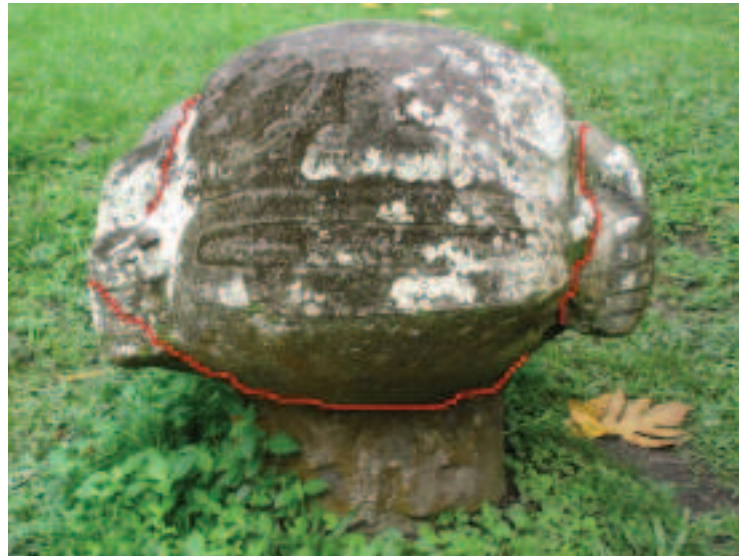
Makii Tau'a Pepee est affectée par une autre fracture en échelon orientée N40 à N20,50E qui s'étend depuis son bras gauche jusqu'à sa jambe droite et qui est bien visible sur le dos. Cette fissure discontinue, localement élargie par dissolution, prend en écharpe une autre fissure qui passe sous le bras droit et contourne la tête à la base du cou suivant une direction N40,10SE (photo 22). Les bordures des épontes de cette fracture étant franches, cette fissure d'origine incertaine est récente.

Photo 22 : Positionnement des fissures détectées sur le tiki Makii Tau'a Pepee et aspects des recouvrements biologiques

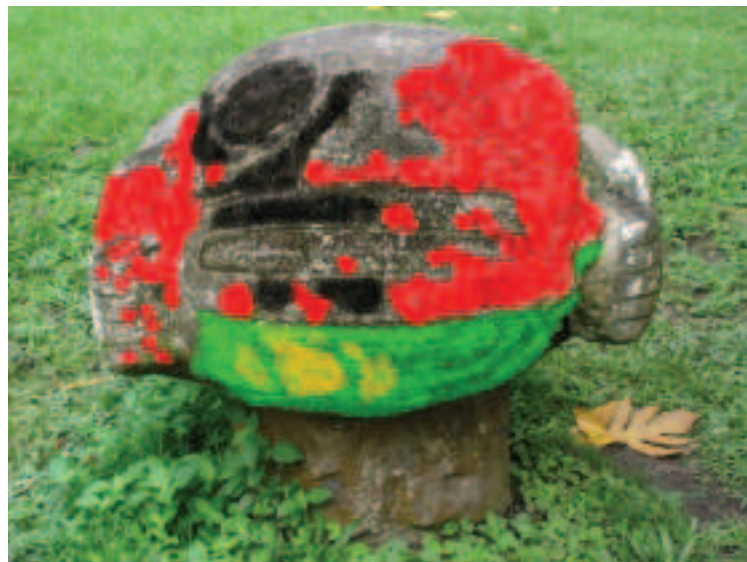
Majoritairement le tiki est colonisé sur les cotés latéraux des jambes et du corps et sur la partie droite de la tête, par un lichen vert clair encroûtant, relativement épais, associé à un autre de couleur blanche. Ce recouvrement s'arrête à la moitié de la tête, de façon presque symétrique pour laisser place à un lichen fin et de couleur noire. En partie basse, sont présentes de nombreuses mousses vertes et oranges ainsi que des algues. La cartographie représentée sur la photo 23 donne un aperçu de la répartition de la flore, ici encore, très peu diversifiée bien qu'étendue.

Photo 23 : Cartographie des recouvrements sur Makii

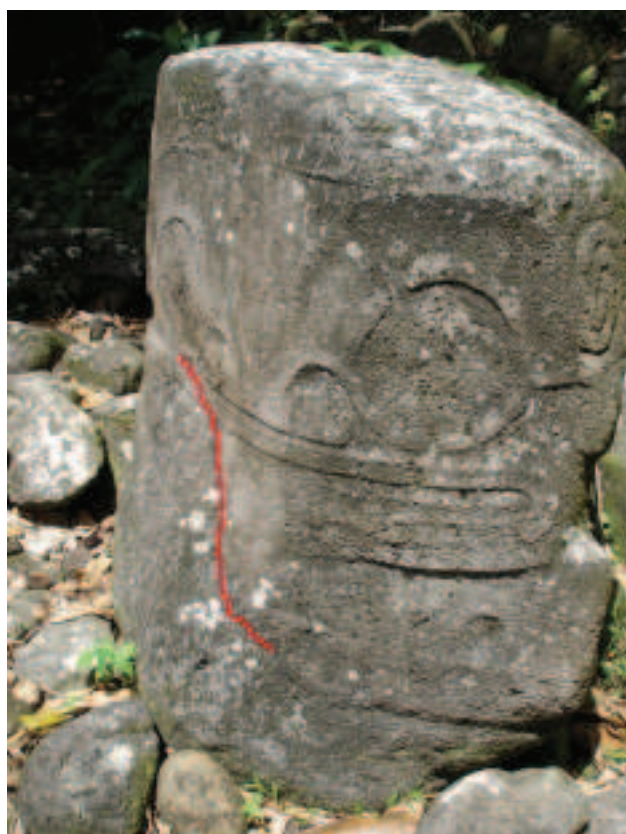
Ce tiki est sculpté comme un bas relief dans un bloc de basalte parfaitement sain. La surface est dure, rugueuse et ne présente pas d'altération d'origine physico-chimique majeure. Cette sculpture semble inachevée car la partie inférieure droite du visage n'est pas taillée mais seulement dégrossie. Ce fait est sans doute à rapprocher de la découverte, au cours du travail de taille, d'une fissure (fil) en subsurface, prenant le visage en écharpe (photo 24).

Photo 24 : Grand tiki en basalte gris. En rouge : position de la fissure naturelle qui délimite la partie non sculptée (à gauche)

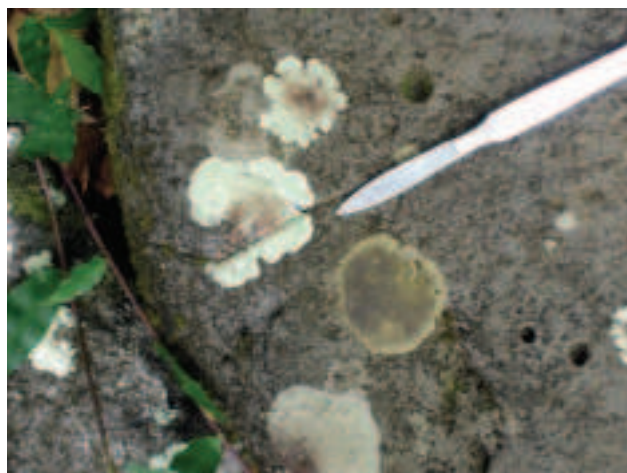
Sur ce site, on peut noter la présence en certains endroits de lichens à l'aspect tout à fait particulier. Les thalles restent lobés sous forme de rosette mais plus aucune fructification n'est visible à la surface qui est devenue lisse et dure (photo 26). L'observation en microscopie optique, de l'ensemble lichen-matériau en coupe, montre que le lichen est complètement minéralisé et qu'il fait corps avec le matériau sous-jacent (photo 27).

Photo 26 : Vue comparative entre un lichen vivant (gris clair) et le lichen minéralisé (marron)

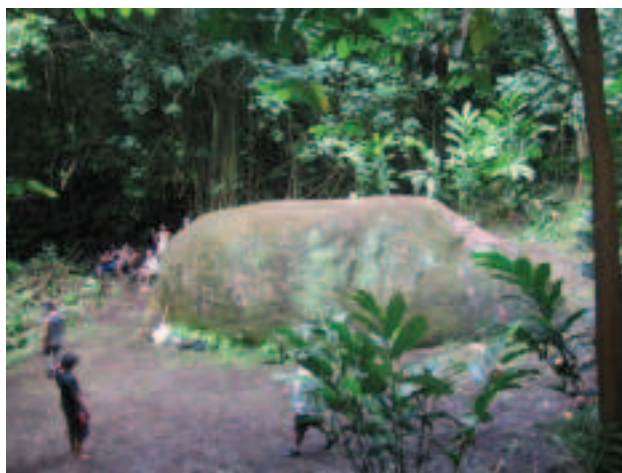
Photo 30 : Vue de la dalle gravée après débroussaillage (photo Gérard Guyot)

- créer les conditions d'un environnement plus propice à la conservation des œuvres : il s'agit essentiellement d'un entretien minimum et régulier des abords : débroussaillage régulier, élagage et coupe d'arbres dangereux sur le site de Puamau, drainage ou dans certains cas, création d'une pente minimale au pied des œuvres pour limiter les remontées capillaires depuis le sol. Pour exemple (photo 30), la dalle gravée du site de Tehueto a été, après notre visite, dégagée de toute la végétation environnante, ce qui est une première étape dans la conservation,
