Le plus grand *marae ari'i* de l'île de *Mo'orea* est en grave danger

Le marae Nu'urua, situé à Moorea, est mis à mal depuis plus de deux ans par un individu contre lequel le Pays a porté plainte. Condamné pour dégradation de bien classé en première instance, puis en appel, il n'a pas cessé ses agissements pour autant. Le Pays cherche une solution afin de protéger ce monument historique.

une opération d'archéologie préventive à papetoai

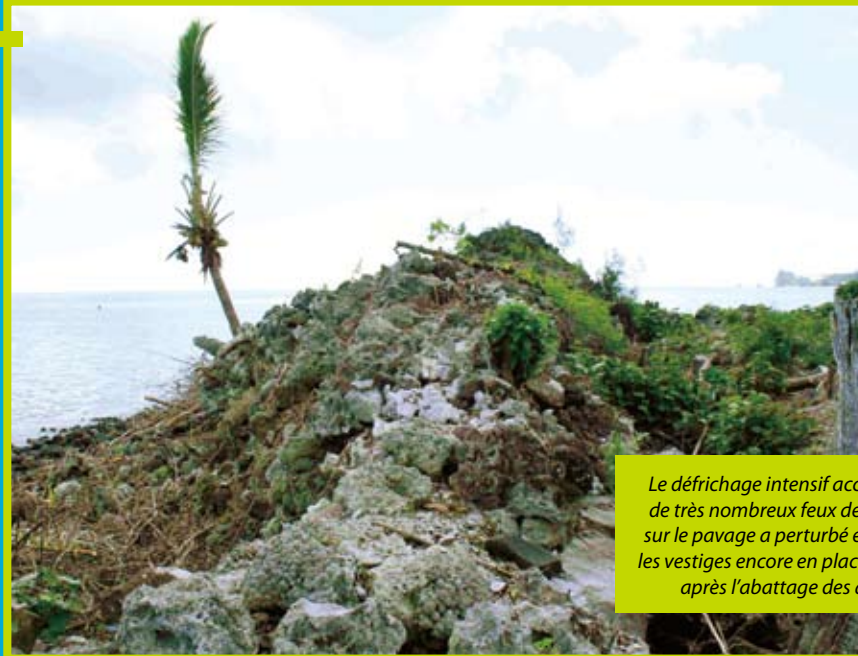
Le défrichage intensif accompagné de très nombreux feux de végétaux sur le pavage a perturbé et détérioré les vestiges encore en place. Ici, le ahu après l'abattage des arbres.

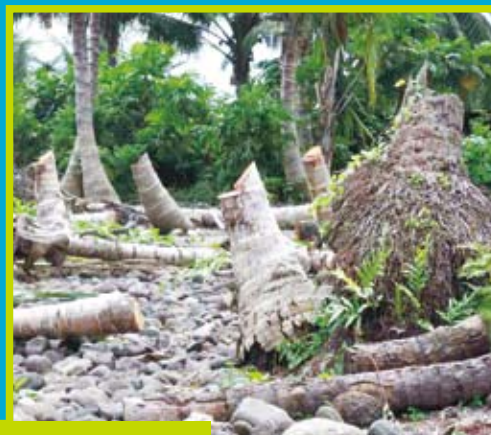
Des arbres ont été abattus : 18 cocotiers, 1 tumu uru et des tumu purau.

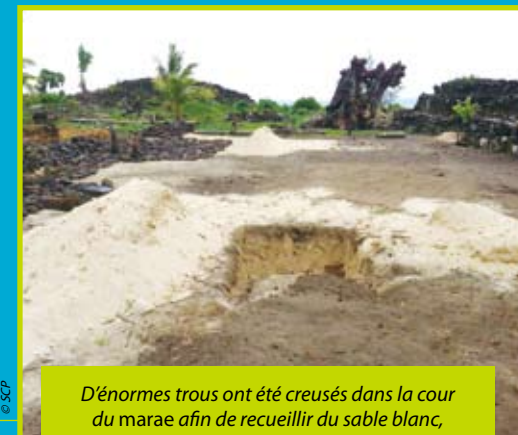
D'énormes trous ont été creusés dans la cour du marae afin de recueillir du sable blanc, occasionnant la mise au jour d'objets en nacre retrouvés par le Service de la Culture et du Patrimoine en surface.

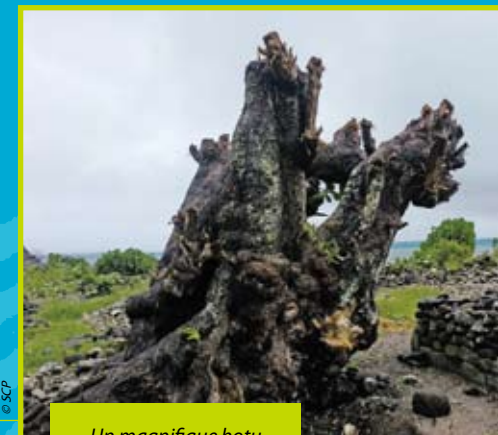
Un magnifique hotu (*Barringtonia asiatica*) a été sauvagement étêté.

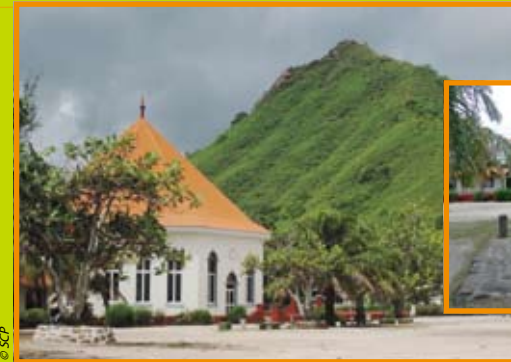
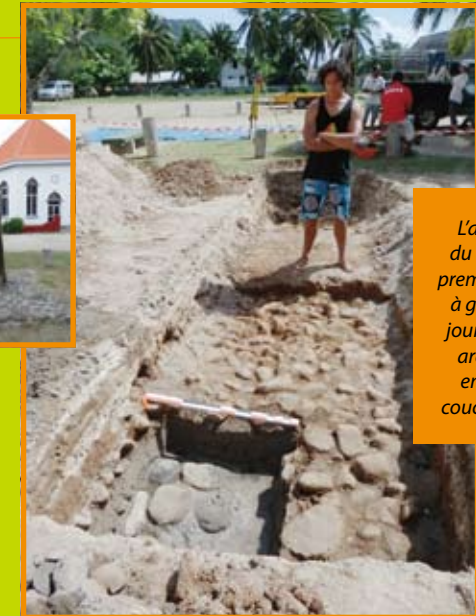
L'ancien pavage du 18^{ème} siècle (au premier plan/ en bas à gauche), mis au jour par les fouilles archéologiques, enfoui sous des couches de remblai.

par des sondages manuels d'1 m², jusqu'à atteindre un ancien niveau de pavage, à 80 cm de profondeur. Au fil du temps, ce pavage a été recouvert d'une couche de sable contenant des vestiges historiques polynésiens (lame d'herminette cassée) et européens (tessons de verre, porcelaine, débris métalliques), puis d'un épais remblai de mamu pour la construction d'une ancienne route, et d'un remblai de soupe de corail à une époque plus récente. Au sud de la parcelle, trois tranchées et sondages ont été réalisés. Ils ont permis de mettre au jour un niveau plus ancien, associé à du mobilier archéologique (râpe/grattoir en nacre, fragments d'hameçons, dents humaines et de chiens) ». Ces travaux ont permis d'identifier et de protéger, sur place, des vestiges et des zones archéologiques qui constitueront une réserve pour les archéologues. ♦
